Schadegevallen aan gelaste constructies in relatie tot functionaliteit en toepassing van codes

BIL-NIL Lassymposium 29-30 nov 2017

Case 1: Lekkage platen verdamper – materiaal en condities

Case 2: Header-pijp verbinding WW

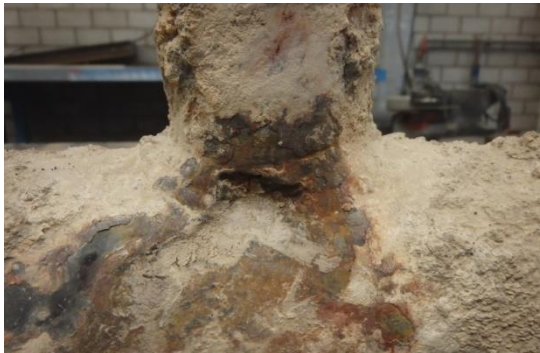
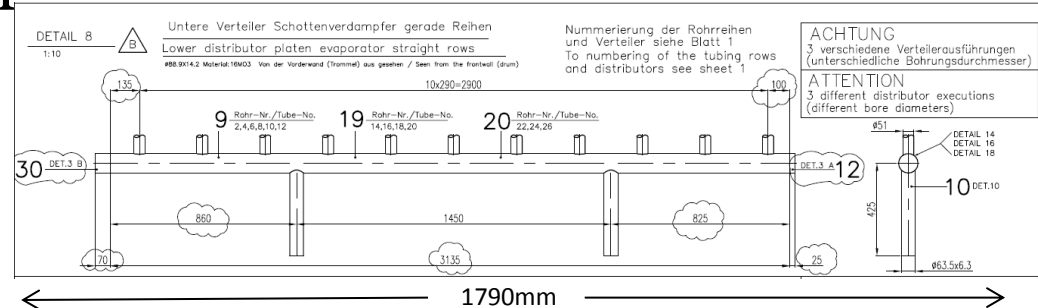
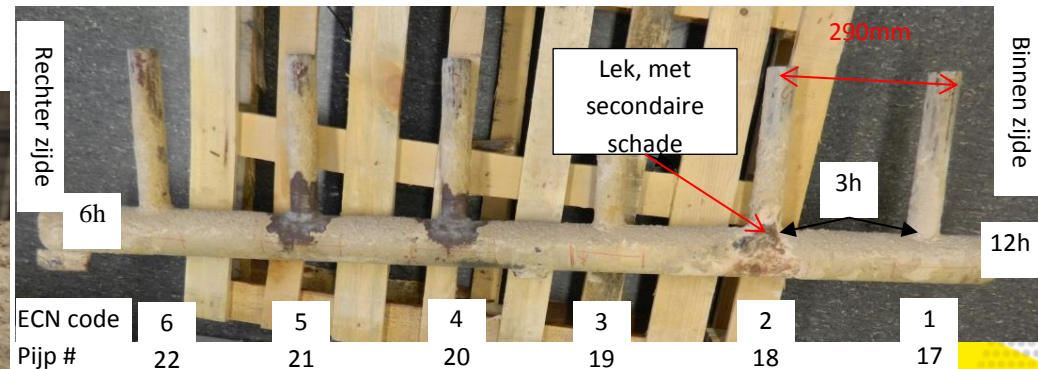
Lekkages binnen 6 maanden na
in bedrijfname.

16Mo3, $\varnothing 51 \times 7$ & $\varnothing 90 \times 15$

Druk: 113bar

Stoom temp: 320°C

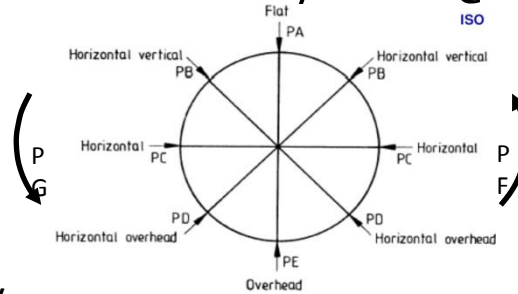
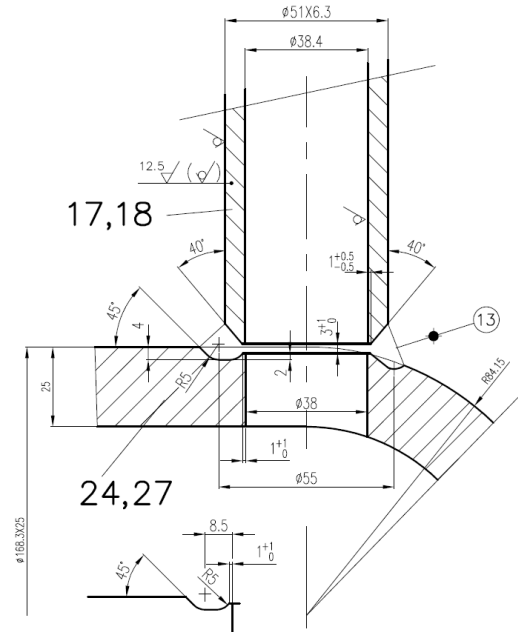
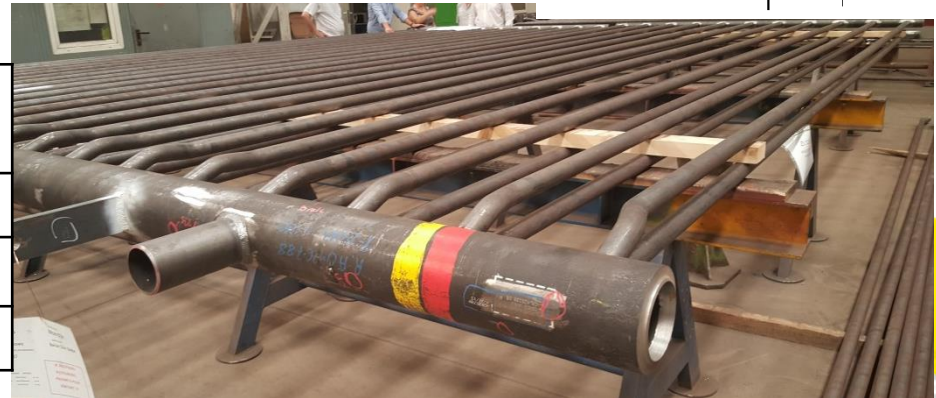
- Lasproces: 141
- LTM: WMoSi
- Laspositie: PB, PF
- WPS: HI: 1,9 doorlas, 1,5-1,8 vul kJ/mm
- WPQR: 0,78-2,04kJ/mm ! (gem 1,4±45%)
- Voorwarmtemp: 100-150°C , dla s≥20mm
- Interpass: max 250°C

Wanddikte [mm]		Diameter [mm]	
	Header	Spriet	Header	spriet
WPQR	>68,8	>25,0	7,1-56,0	3,0-16,0
gelast	90	51	15	7

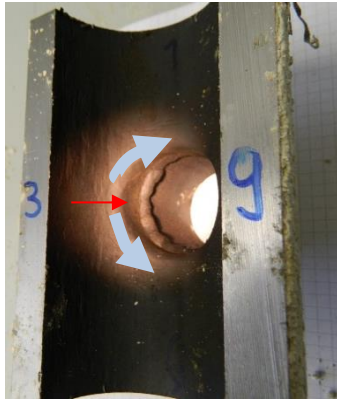
Pijp 17 rij 25,
3uur = PE?

- Er is gelast van zadelpunt naar zadelpunt, en dus start in PA/PB of PE/PB.
- Niet voor alle pijpen in PF: pijp 18 mogelijk in PG. → Lagere HI

Buigend moment-zadelpunt

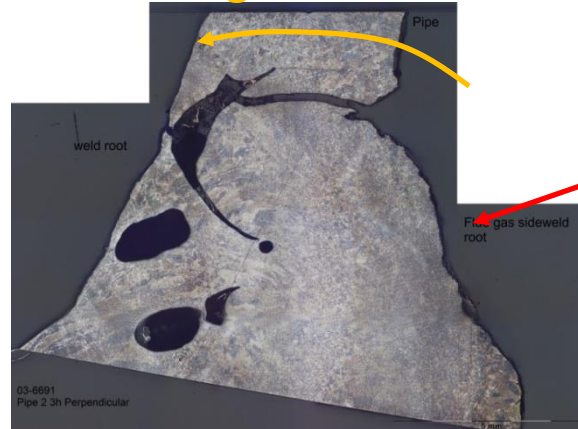
Plakfout/slak

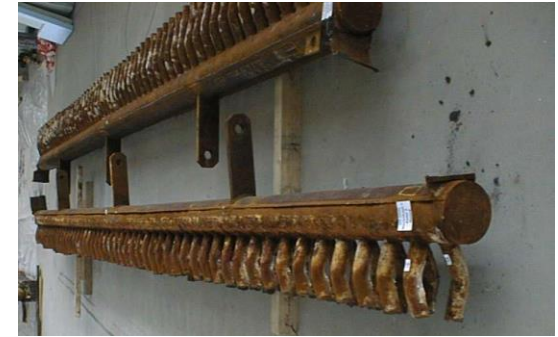
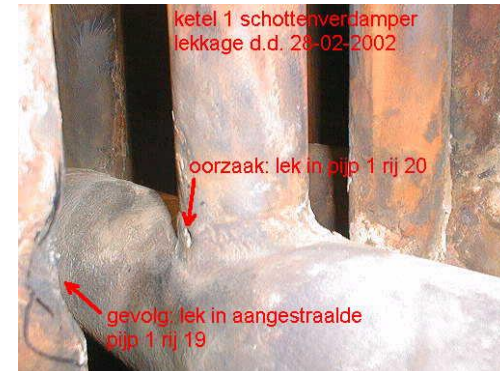
- Lekkages met onregelmatige tijdsintervallen op zadelpunten (1^e na 2 mndn, 44 in de 7 mndn daarna)
- Gewijzigde assemblage methode:
 - Geen sprieten meer maar pijpen (10 meter) direct op de headers met zelf centreren lasdetail (kosten overweging!)
- WPQR op basis van een dik-dun verbinding met 'hindernis'.
- Lasnaad voorbereiding schrijft GEEN doorlassing voor. (let op: hoge druk en temperatuur met een dynamische belaste constructie)

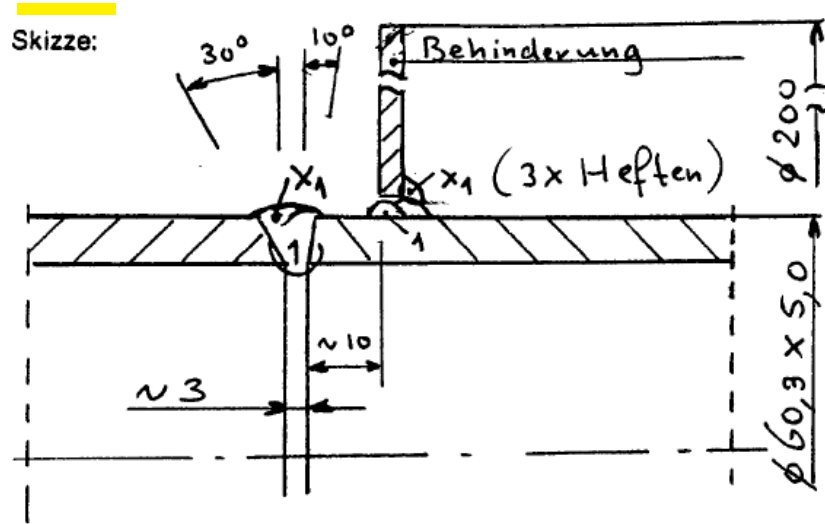
Schematisch tbv WPQR
Geen voorwarmtemp.
PF/PC

- WPQR en afgeleide WPS op basis van 'verkeerde' uitvoering p-WPS vs werkelijk lasdetail (→ wel gelast volgens WPQR).
- Geen voorwarmtemp o.b.v. enkel CE niet altijd voldoende basis.

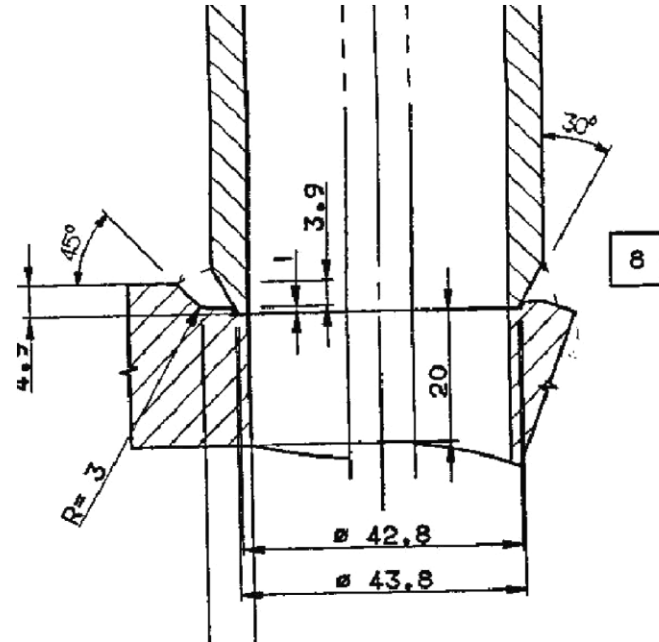
Uitgevoerd lasdetail
Zelf centrerend, geen doorlassing!

- **Lasnaadvoorwerking:**
 - Laat geen volledige doorlassing toe (was ook niet voorgeschreven!)
 - Slechte toegankelijkheid las (voor de lasser)
- **EN 13445 schrijft voor dynamisch belaste constructies volledige doorlassing voor (ivm vermoeiing) → verkeerde toepassing norm.**

- **Leg lasconstructie naast de juiste codes en normen.**
- **Overleg met IWE-er en materiaalkundige.**
- **Las met vooropening (waarborgt beter de doorlassing)** en inspecteer inwendig voor helemaal aflassen op doorlassing. (inspectie over minst belaste positie).
- Voer een proeflas uit en inspecteer destructief.
- Voer de p-WPS uit vergelijkbaar met de lasnaaduitvoering (let op: NEN EN ISO 15614:
 - stompe las kwalificeert aftakkingen $\geq 60^\circ$ (dit was hier toegepast).
 - stompe lasnaad voorbereiding niet vastgelegd.

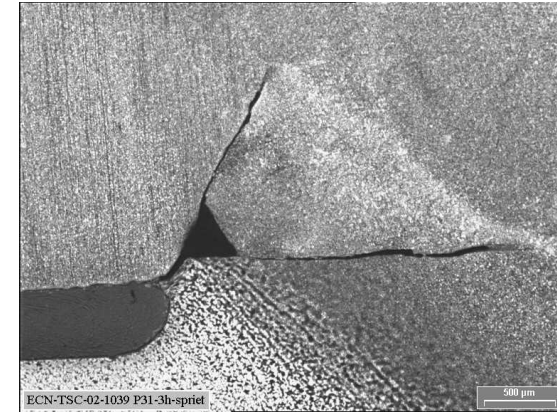
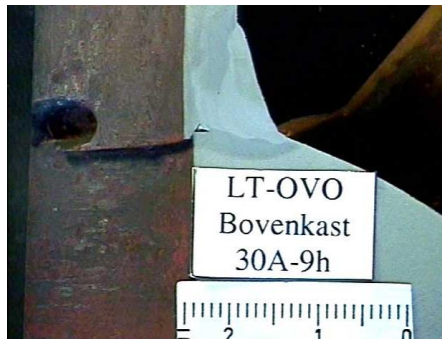
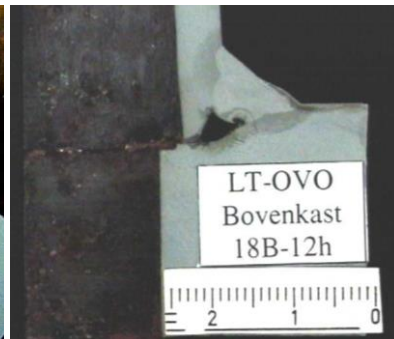
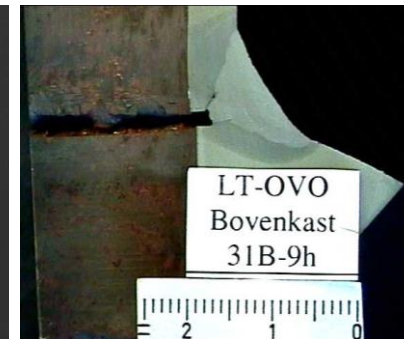
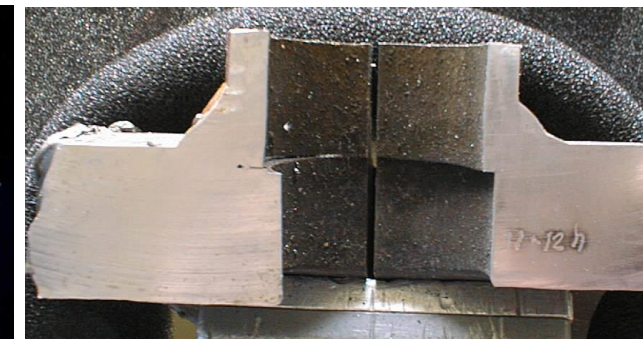
- Afwijkende positionering:
 - Off-set van spriet in de kast
 - Scheve montage
- Onvolkomen doorlassing
- Plakfouten & Warmscheuren
- Inkarteling cq afbranden van de laskant-voorbewerking spriet

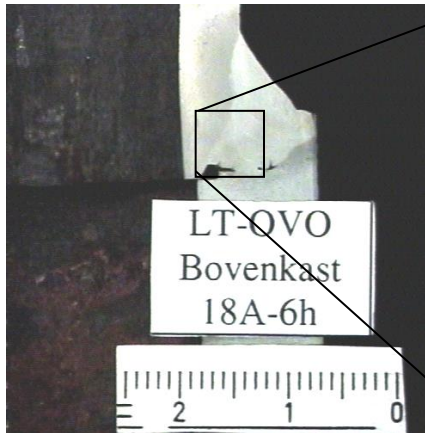
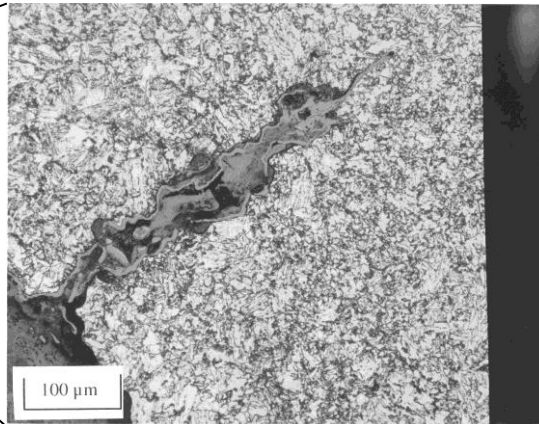
- Scheurinitiatie en scheurgroei (na 7 maanden bedrijf):
- Vanuit onvolkomen doorlassing
- Vanuit plakfout
- Scheuruitbreiding van max 0,5 mm aangetroffen → (corrosie-)vermoeiing

Corrosie-vermoeiing

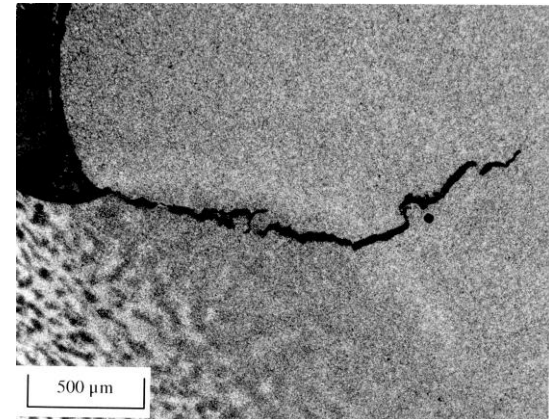
Warmscheur+groei

- (Te) hoge $\Delta t_{8/5}$ → (Te) lage HI (of stroom, I) vs gecombineerde t:
 - (te) hoge hardheid
 - plakfouten + warmtscheuren!
(Dynamische belasting zorgt voor scheurgroei!)

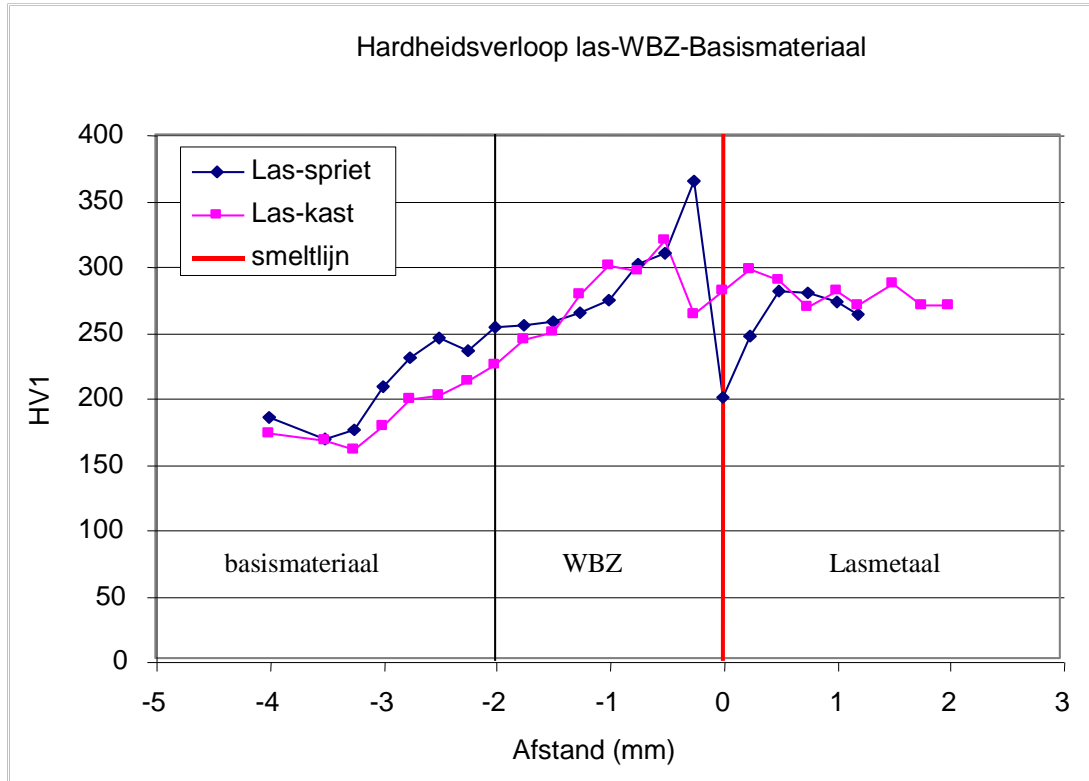
Bovenkast verdamper lijn 2:
Piek hardheid boven 350HV1

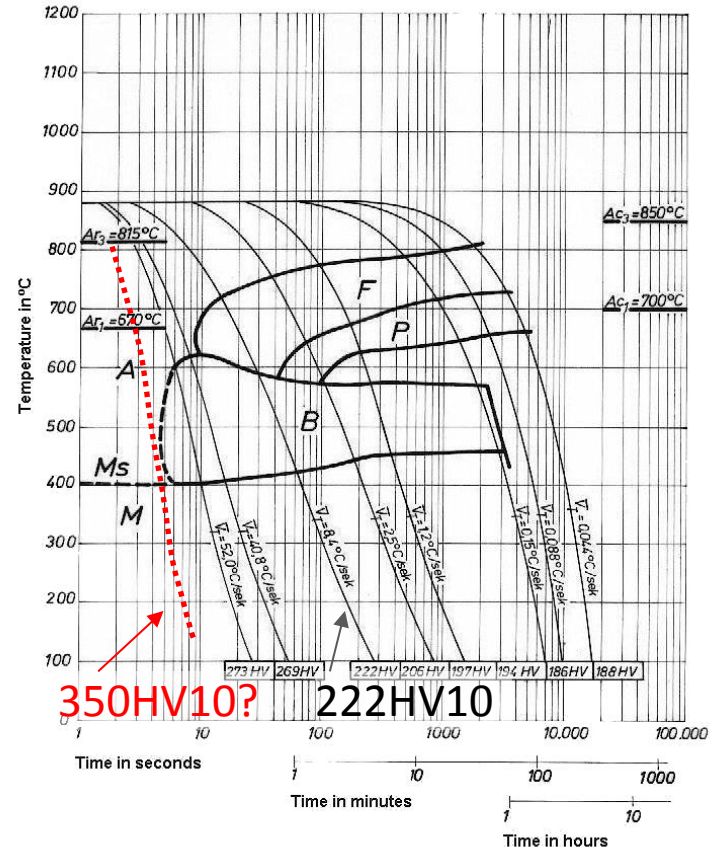
CCT-15Mo3 – Mat nr 1.5415

Bij $t=20\text{mm}$:

- 222HV10: $v=8,4^\circ\text{C}/\text{sec}$
- 278HV10: $v=52^\circ\text{C}/\text{sec}$
- 350HV10: $v=\gg 52^\circ\text{C}/\text{sec}$

Afkoelsnelheden waren veel hoger dan bij de WPQR
